深圳市城市轨道交通 7 号线二期工程 水土保持设施验收报告

建设单位：深圳市地铁集团有限公司

编制单位：深圳市市政设计研究院有限公司

2026 年 5 月

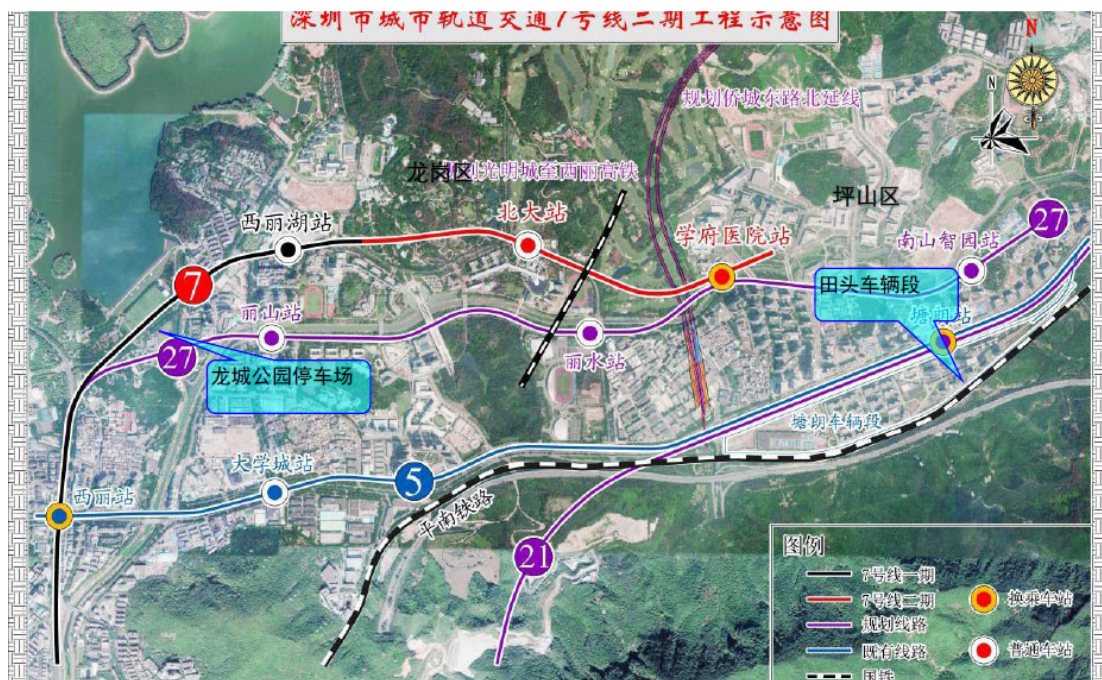
图 2.1-1 7 号线二期线位总平面图

①线路工程：线路全长约 2.219km，全线采用地下敷设；

②车站工程：共设车站 2 座，均为地下车站，北大站为地下二层 11.5m 宽岛式站台车站，车站总长度 240.3m；学府医院站为地下二层 11m 宽岛式站台车站，设站前折返线，车站总长度 361.296m；

③区间工程：全线设置区间 2 个，自东向西分别为：学府医院站~北大站区间和北大站~西丽湖站区间，以下简称为学北区间和北西区间。除北西区间 DK9+976.2~DK9+994.4（区间终点里程）段采用明挖法施工，明挖段主体结构长约 18.2m，宽 24.5m，高 9.35m，其他区间地段均采用盾构法。

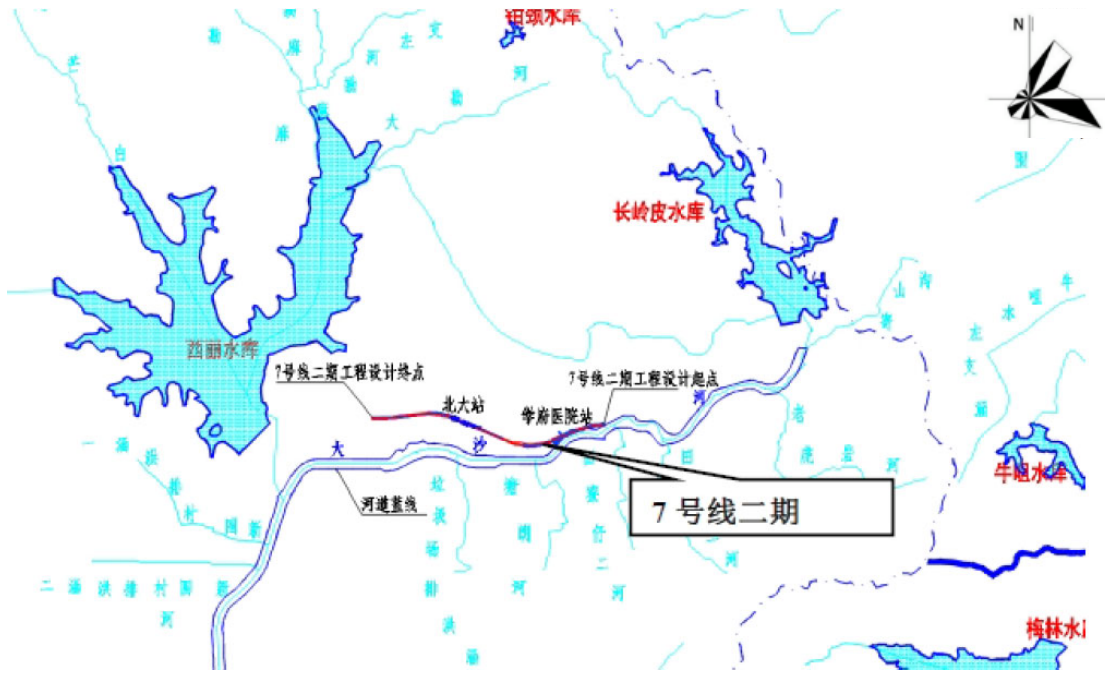
图 2.2-2 7 号线二期工程轨道沿线水系图

深圳市轨道交通 7 号线二期工程线路途经的水系为深圳湾水系大沙河流域。大沙河是南山西丽片区与深圳湾片区的主行洪通道，是深圳市防洪潮体系的重要组成部分，流域内人口接近百万，其防洪标准为 200 年一遇。大沙河流域面积 92.99km^2 ，干流长 13.7km ，起点在长岭皮水库溢洪道消力池出口，由东向西流过长岭皮村、福光村、塘朗村、平山村，与西沥水库溢洪道汇流后折转流向，由北向南流经珠光、光前、大冲村，穿过北环大道、深南大道，在滨河立交处注入深圳湾。大沙河上游支流已修建有西沥、长岭皮和钳颈三座水库，控制集雨面积 36.96km^2 ，对拦蓄上游洪水起着重要的作用。全流域内山林、绿地、水域面积约为 50.81km^2 ，建成区工业用地、商业用地、居住区用地、发展备用地共计 42.18km^2 。

本项目学府医院站位于大沙河右岸，明挖站点有 3339m^2 占用大沙河河道管理范围线，约 200m^2 占用大沙河岸坡，工程建设对大沙河汇流泥沙携带量影响较大。

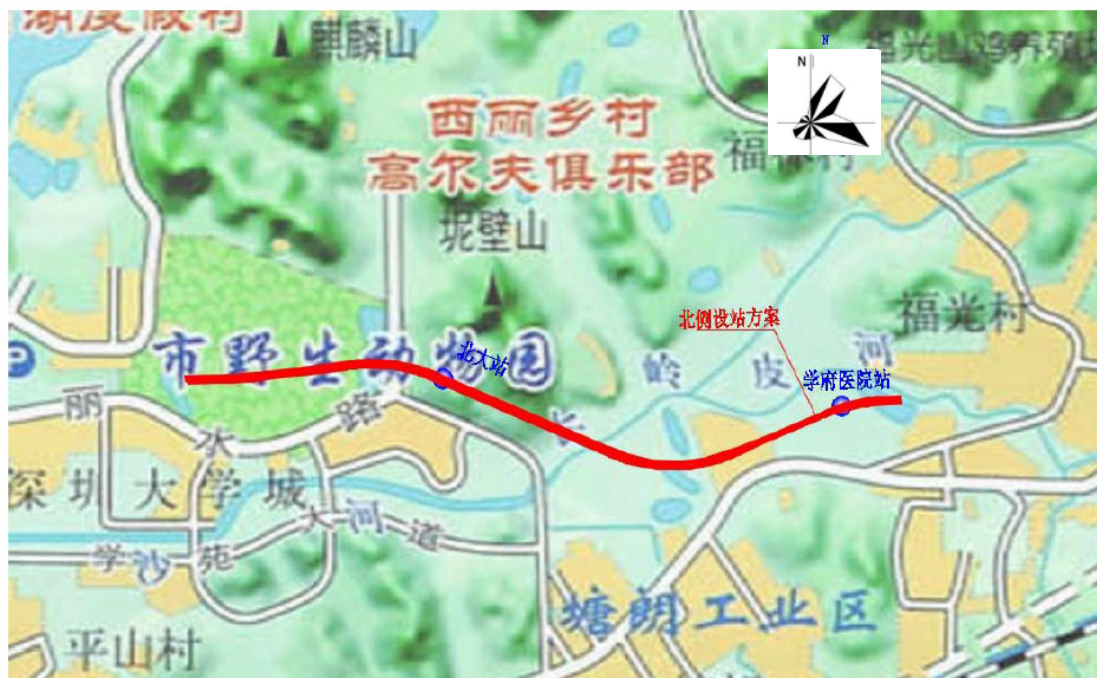
图 2.2-3 7 号线二期工程轨道沿线地貌图

本工程位于深圳市南山区桃源街道，工程沿线的原始地貌可分为剥蚀残丘和冲洪积阶地，但因城市建设，沿线部分场地经挖填、整平等人为扰动，局部地段的地势现状较为平坦。

(1) 剥蚀残丘地貌：主要分布在西丽湖站后折返线至北大站区域。该地段根据原始地形地貌进行不同程度的人工开挖堆填，地势较原始地貌平缓，但仍保持原始地貌的大体地势。上覆第四系土层主要为人工填土层，坡积层含砾粉质黏土，残积层砾质黏性土，下伏基岩主要为燕山期粗粒花岗岩。

(2) 冲洪积阶地地貌：主要分布在线路北大站至线路起点区域。该区原始地貌为大沙河冲洪积阶地，地势总体上向大沙河倾斜，大沙河的北岸地势大体上为北高南低、南岸地势大体上为南高北低，上覆地层主要有全新统冲洪积相粉质黏土、中粗砂层、砾砂、卵石，上更新统冲洪积淤泥质土、粉质黏土和砂层，表层为厚度不大的人工填土，填筑材料主要为山前残积坡积物，局部含有建筑垃圾，下伏基岩主要为燕山期粗粒花岗岩。

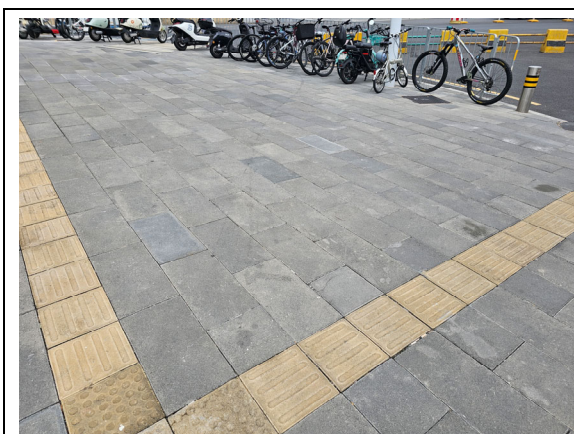
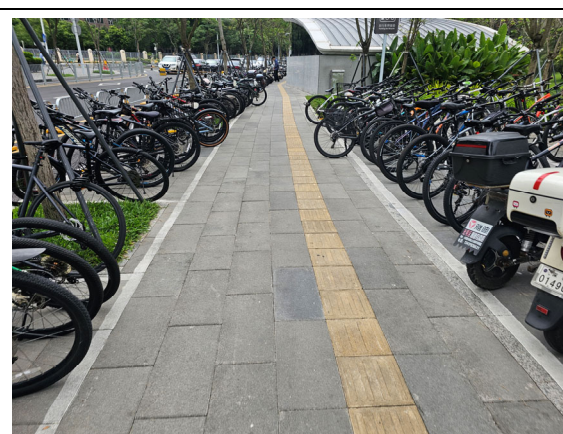
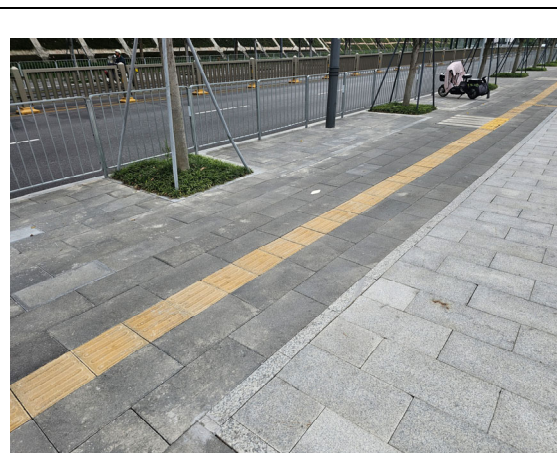
根据主体工程竣工、监理相关资料及现场调查，本项目共计实施表土剥离 3500m³、人行横道透水铺装 8394 m²。

图 4-1 人行道透水铺装

图 4-2 人行道透水铺装

图 4-3 人行道透水铺装

图 4-4 人行道透水铺装

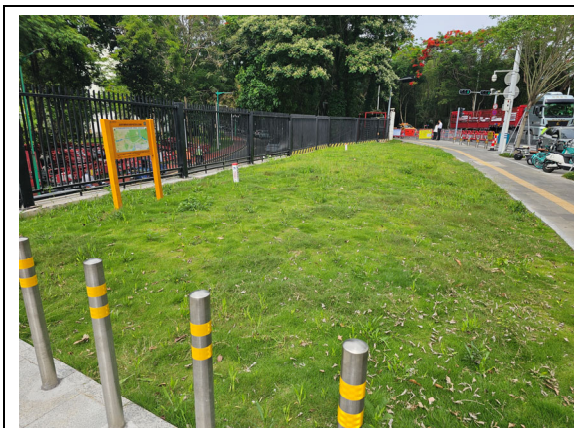
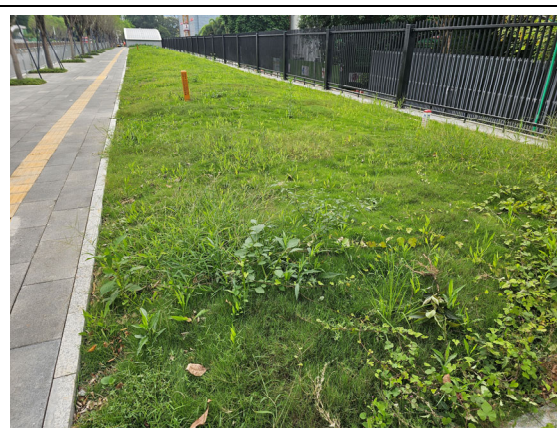
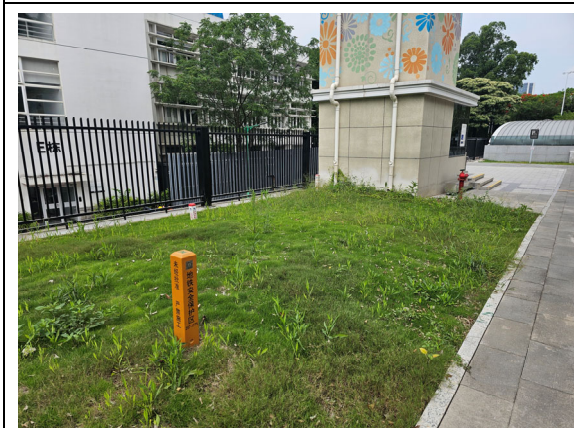
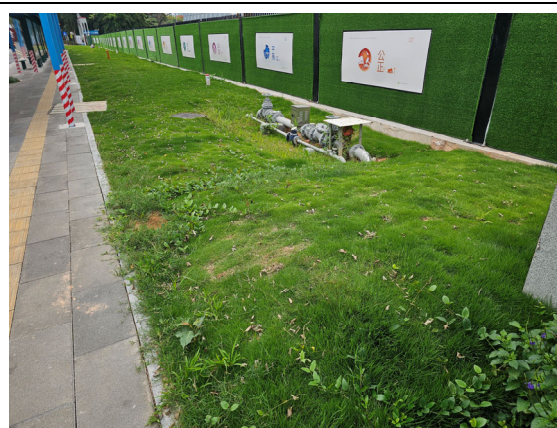
根据主体工程竣工、监理相关资料及现场调查，本项目共计实施植物绿化措施面积 11483m²，（项目拟实施绿化 10867.22m²，该用地已移交深圳大学总医院进行后续施工）。

图 4-5 恢复绿化

图 4-6 恢复绿化

图 4-7 恢复绿化

图 4-8 恢复绿化
