深圳市城市轨道交通 7 号线二期工程 水土保持监测总结报告

建设单位：深圳市地铁集团有限公司
水土保持监测单位：深圳市水务规划设计院股份有限公司

2026 年 5 月

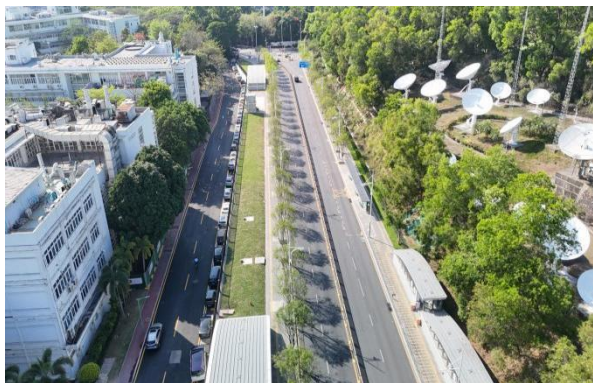
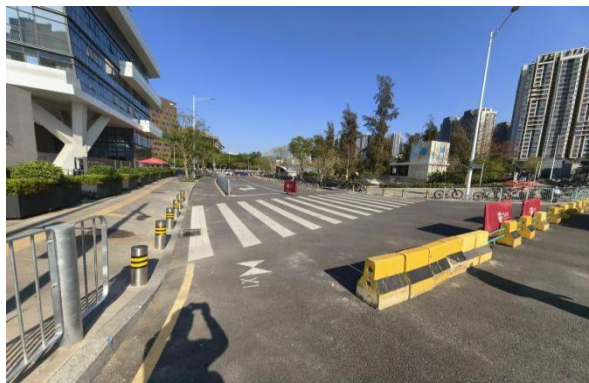
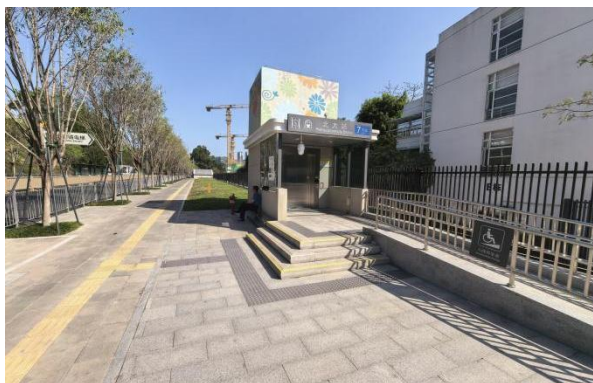
图 1-2 工程现状照片（拍摄于 2026.4）

北大站

学府医院站（现深大丽湖站）

北大站车站

明挖段

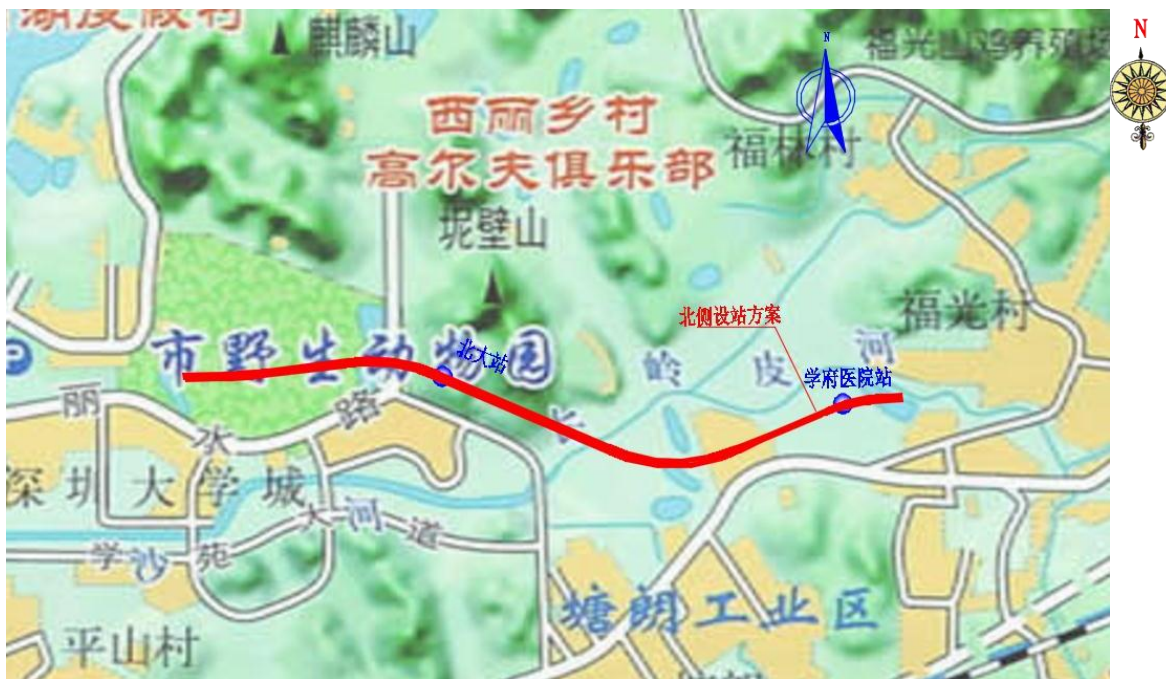
图 1-3 线路沿线地貌图

(1) 剥蚀残丘地貌：主要分布在西丽湖站后折返线至北大站区域。该地段根据原始地形地貌进行不同程度的人工开挖堆填，地势较原始地貌平缓，但仍保持原始地貌的大体地势。上覆第四系土层主要为人工填土层，坡积层含砾粉质黏土，残积层砾质黏土，下伏基岩主要为燕山期粗粒花岗岩。

(2) 冲洪积阶地地貌：主要分布在线路北大站至线路起点区域。该区原始地貌为大沙河冲洪积阶地，地势总体上向大沙河倾斜，大沙河的北岸地势大体上为北高南低、南岸地势大体上为南高北低，上覆地层主要有全新统冲洪积相粉质黏土、中粗砂层、砾砂、卵石，上更新统冲洪积淤泥质土、粉质黏土和砂层，表层为厚度不大的人工填土，填筑材料主要为山前残积坡积物，局部含有建筑垃圾，下伏基岩主要为燕山期粗粒花岗岩。

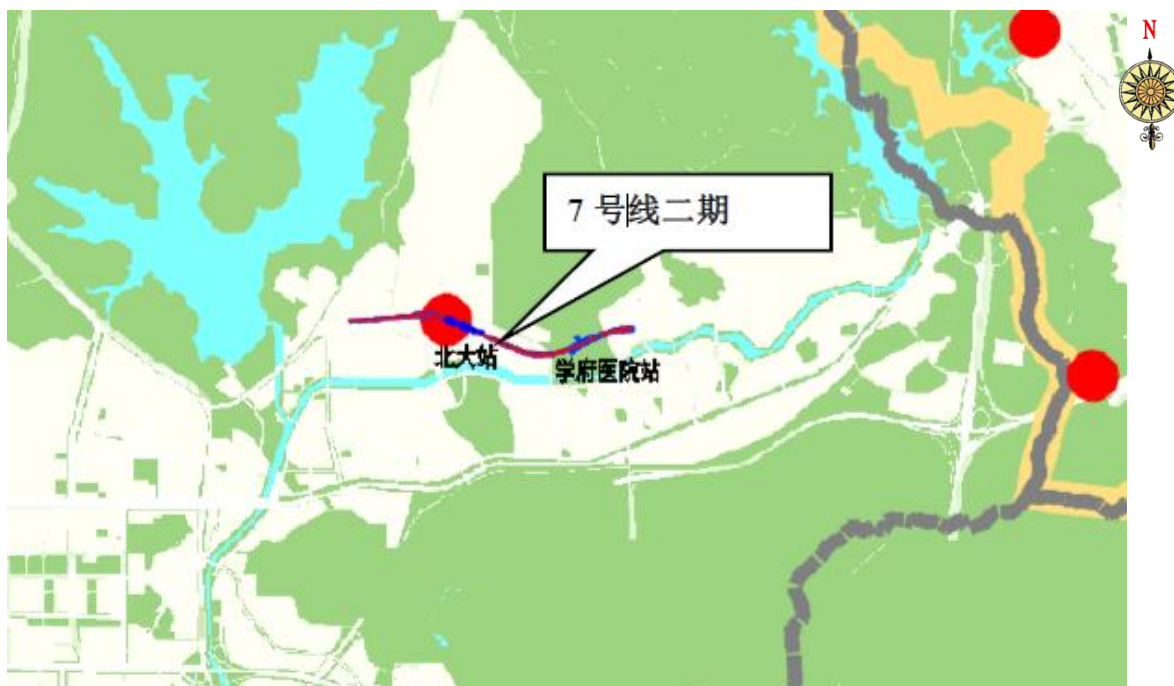
图 1-4 内涝点分布图

本项目北大站位于深圳市内涝点，施工时应及时布设措施，疏导场地内汇水。

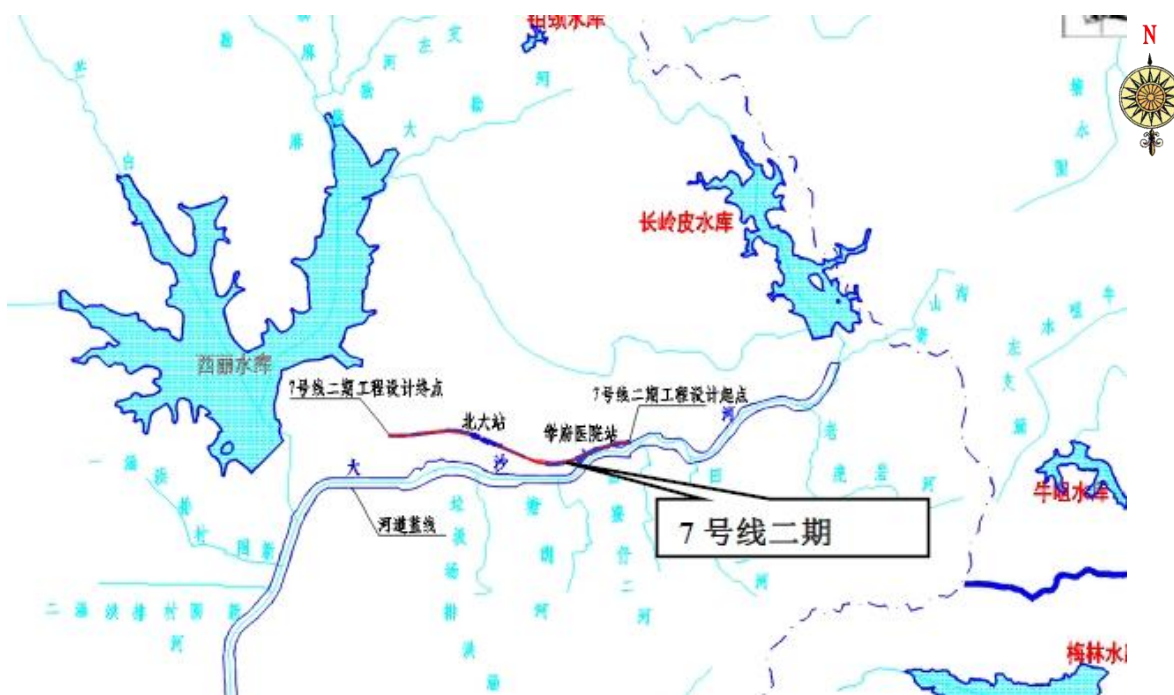
图 1-5 工程沿线水系图

工程位于深圳湾水系。线路经过邻近的河流主要有大沙河。

本项目学府医院站位于大沙河右岸，明挖站点有 3339m² 占用大沙河河道管理范围线，约 200m² 占用大沙河岸坡，工程建设对大沙河汇流泥沙携带量影响较大。

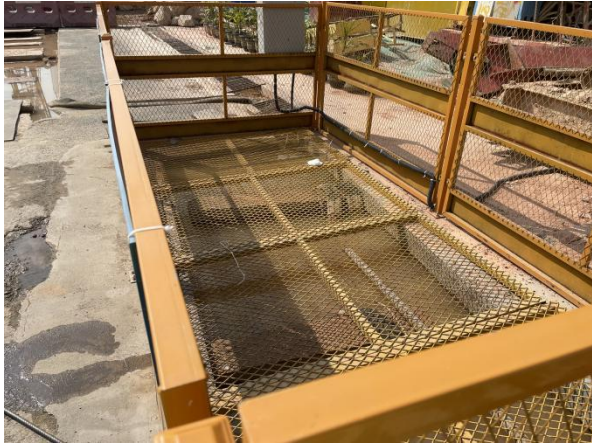
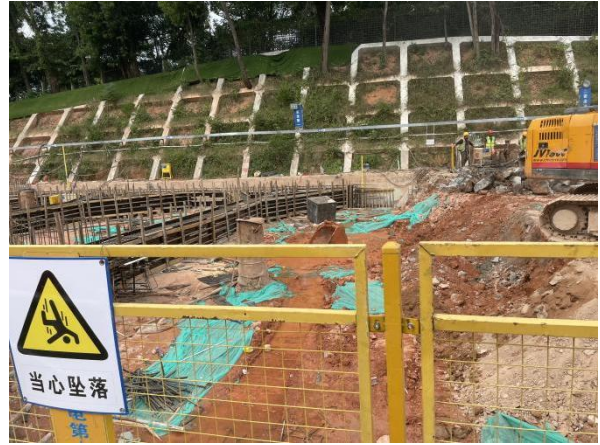
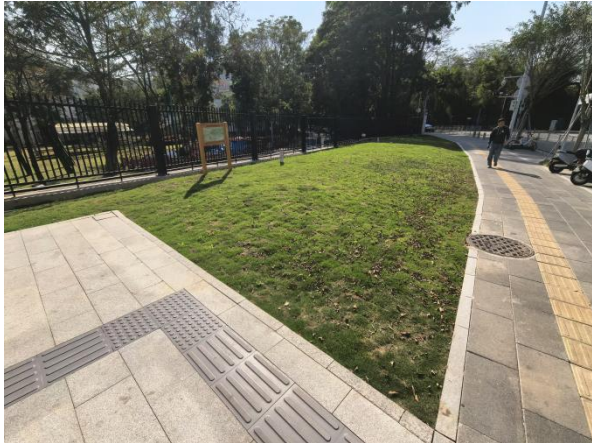
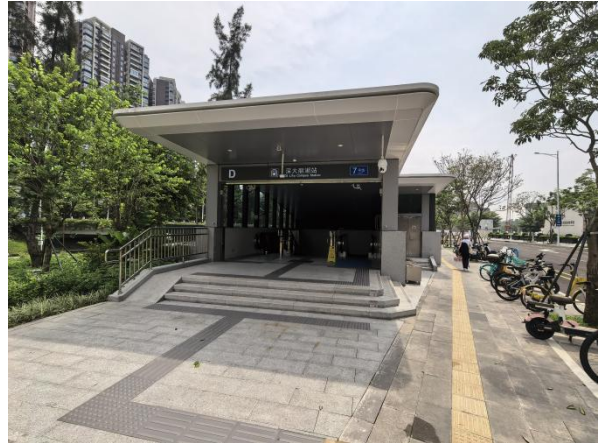
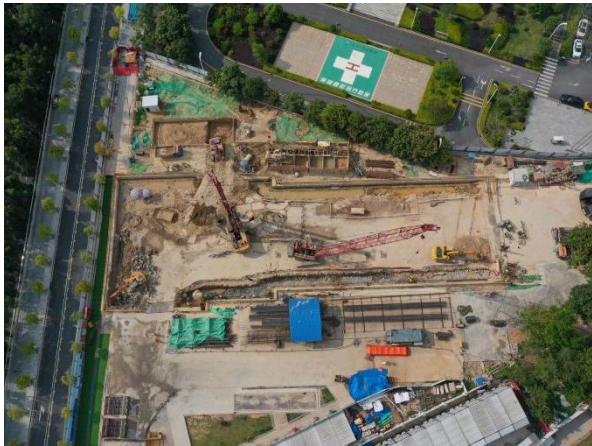
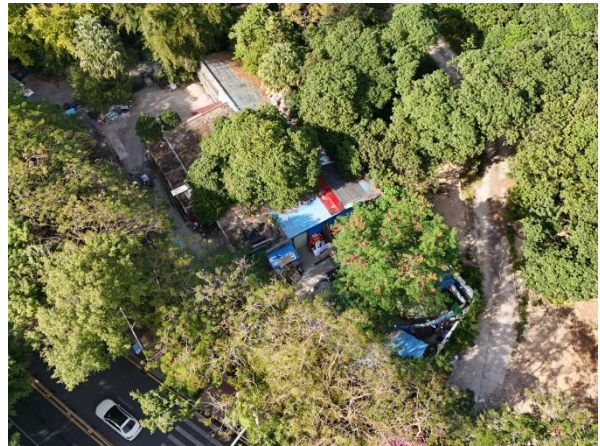
图 1-8 本工程部分水土流失监测点

本工程在场平及边坡防护期、一期基坑施工期、一期构筑物与二期基坑施工期共布设水土保持监测点位 24 个，其中观测型 6 个，调查型 18 个（植被样方调查点 3 个）。监测点分别布设于项目不同施工时段内，其中施工准备期前布设 3 个，施工期 18 个，自然恢复期 3 个。

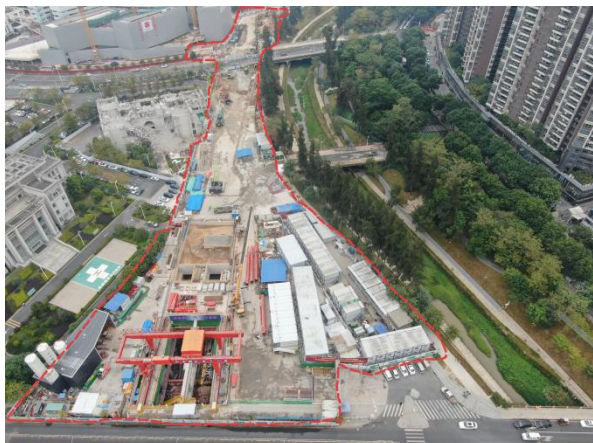
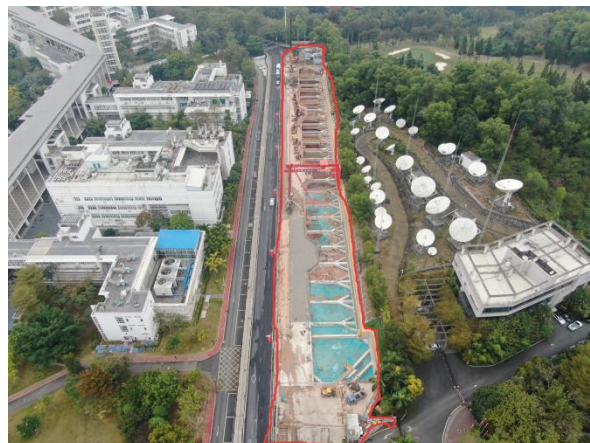
图 3-2 施工过程中实际水土流失防治责任范围

监测分区	建设内容	实际面积 (hm ²)			水土保持方案确定面积 (hm ²)	变化情况 (hm ²)
		永久占地	临时占地	合计		
车站工程区	基坑施工、车站主体施工、管线施工、绿化回复等	0.66	3.28	3.94	3.93	+0.01
区间工程区		0	0.39	0.39	1.31	-0.92
合计	/	0.66	3.67	4.33	5.24	-0.91

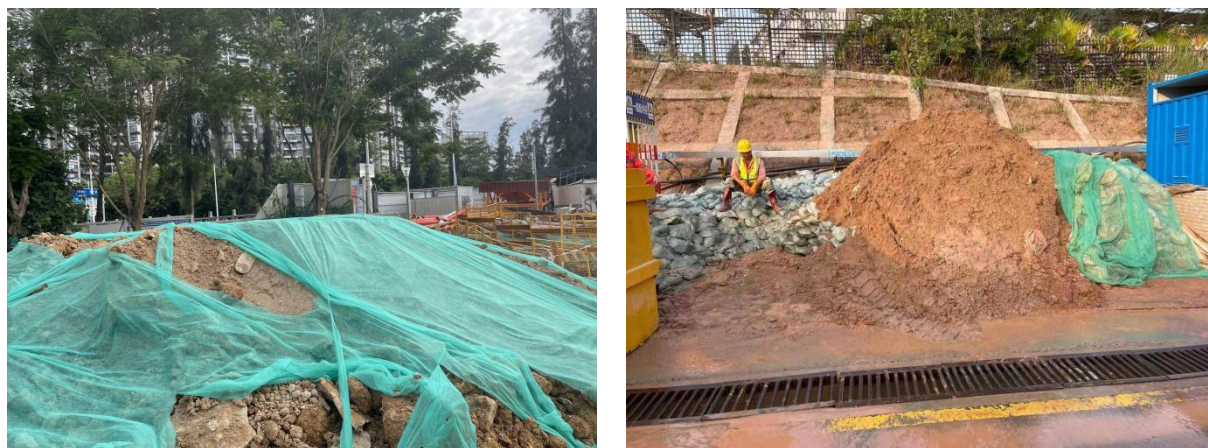
图 3-3 施工过程中临时堆积的弃土

依据施工资料、现场调查数据等，工程实际弃方量为 40.03 万 m^3 ，施工期内土方做到了“随挖随弃”，已全部运至宝安区西乡街道大铲湾三期、深圳市南山区妈湾大道 0 号泊位进闸口合法处理。未及时运出的，临时集中堆放于各场地空闲区域，堆放过程中实施临时覆盖、土袋拦挡等防护措施。

5. 本项目挖填土石方量较大，特别是 2 个采用明挖法施工的车站挖方总量占项目挖方总量的 74%，在车站自上而下土方开挖时，应分区、分层进行，禁止一次开挖到底。开挖弃渣应即挖即运，在台风及暴雨天气停止土石方施工，做好覆盖、拦挡、截排水、沉沙措施。对明挖区间的表土剥离堆放和临时转运土方要做好覆盖、拦挡、截排水、沉沙措施，超 48 小时闲置的临时堆土、裸露地表要采用防水土工布完全覆盖，边角采用土袋镇压及拦挡。

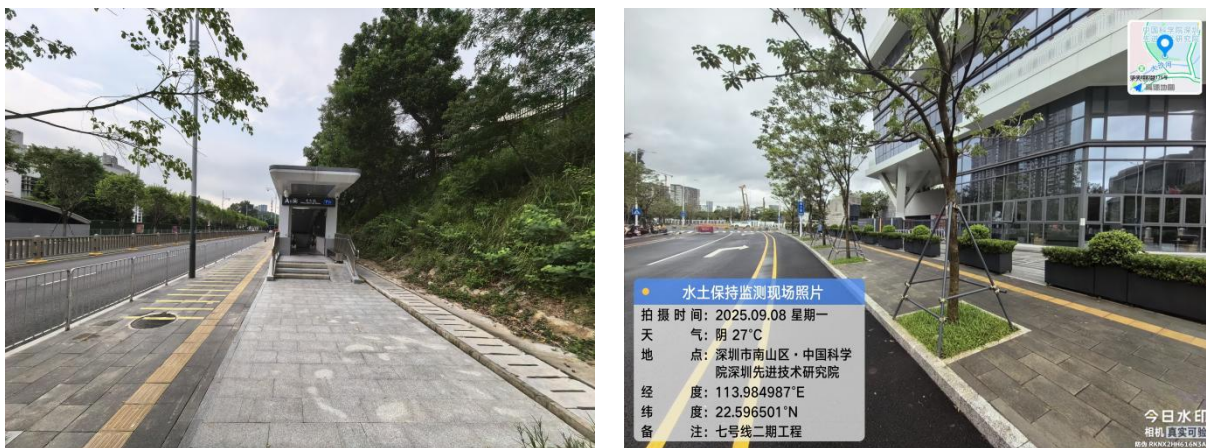
图 4-1 工程实施的人行道透水铺装

2、人行道透水铺装：针对各站点周边人行道铺设透水材料，面积共 8394 m²。

效果评价：已实施工程措施具有水土流失防治效果，表土剥离措施可保护项目区表土资源，人行道透水铺装现状无破损，管理维护到位，可吸收降雨、径流。

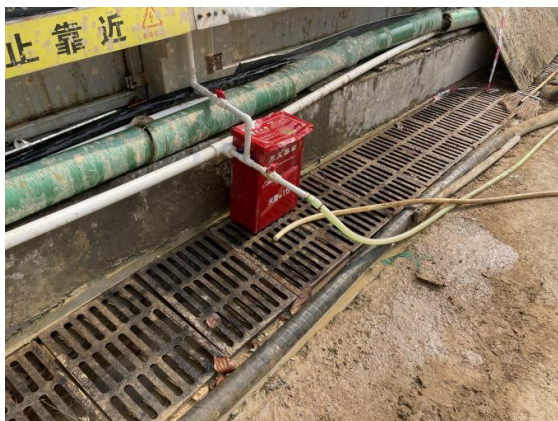
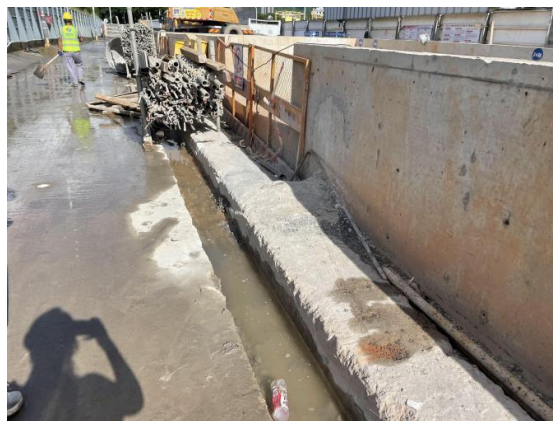
图 4-3 工程实施的水土保持临时措施

效果评价：施工围挡隔离了施工场地与外部区域，拦挡降雨径流，防止径流冲刷地面带来的泥沙外泄至项目区外；集水井、临时排水沟、五级（或三级）沉沙池可排导径流、拦蓄泥沙的效果明显；临时覆盖可减少地表裸露面积，降低降雨径流对裸露地面、临时堆土的冲刷，阻止泥沙运移；洗车池有效防止施工车辆运输造成的泥沙外泄。

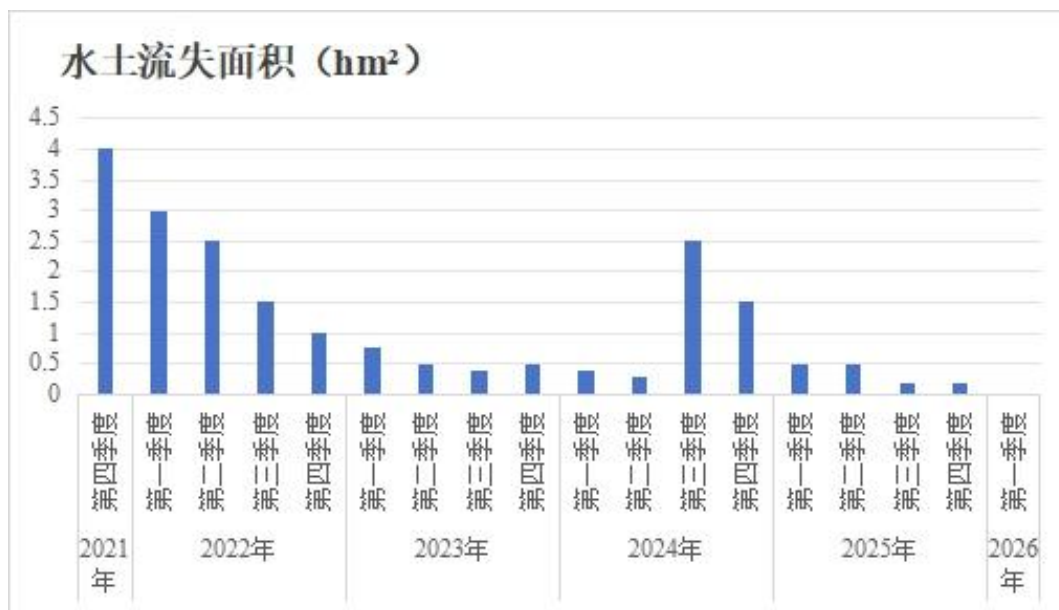
图 5-1 项目监测期内水土流失面积变化情况

监测时段			水土流失面积 (hm ²)
施工准备期	2021 年	第四季度	4.00
施工期	2022 年	第一季度	3.00
		第二季度	2.50
		第三季度	1.50
		第四季度	1.00
	2023 年	第一季度	0.77
		第二季度	0.50
		第三季度	0.40
		第四季度	0.50
	2024 年	第一季度	0.40
		第二季度	0.30
		第三季度	2.50
		第四季度	1.50
试运行期	2025 年	第一季度	0.50
		第二季度	0.50
		第三季度	0.20
		第四季度	0.18
	2026 年	第一季度	0

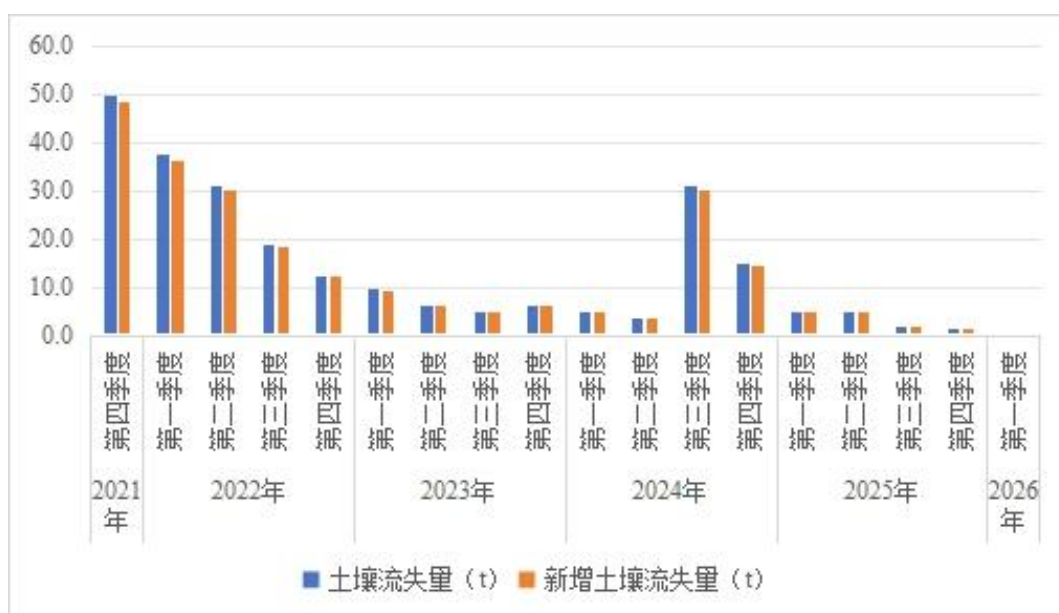
图 5-2 项目监测期内土壤流失量

利用施工期间建设的排水出口三级沉沙池作为监测点，通过沉沙池法及专家经验判断等方式获得的典型样地和分项工程区不同监测时段水土流失的监测，确定侵蚀模数和流失面积，根据公式土壤流失量=∑侵蚀单元面积×侵蚀模数×侵蚀时间，计算（推算）出各防治分区内的土壤流失量。

经测算，监测期内项目区土壤流失总量为 245.7 t，其中新增土壤流失量为 238.7 t。土壤流失量较多的区域为车站工程区，主要原因为车站工程区施工扰动时间较长，存在水土流失面积较长。具体情况见表 5-2、图 5-2。
